Neues Museum Berlin

Beton im Einklang mit einem Weltkulturerbe

Tobias Mann

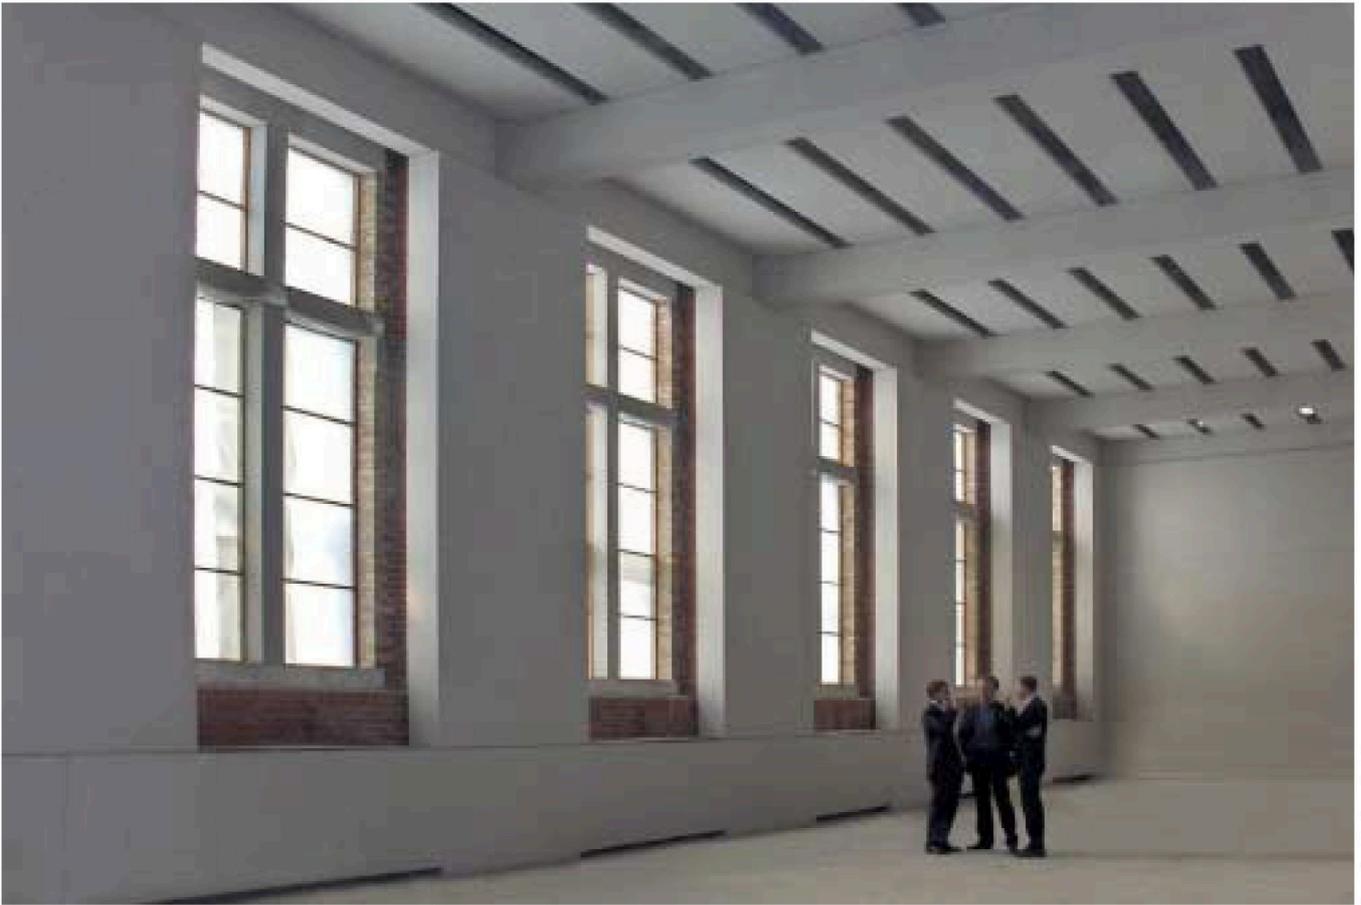
Abb. 1: Die verschiebbare Roldecke

Haustechnik, mit der dazugehörigen Leitungsführung, konnte deshalb frei entworfen werden. Ziel war es, eine sandgestrahlte Unterdecke, einen Zwischenbereich für die Haustechnik und darüber die tragende Ortbetondecke zu bauen. Die Lösung war die „rollende Decke“ (Abb. 1). Als Erstes wurden die tragenden Unterzüge, im unteren sichtbaren Bereich, sandgestrahlt montiert. Auf die Bandkonsolen der Unterzüge wurden dann die selbsttragenden Unterdeckenelemente, aus sandgestrahltem Marmorbeton, mit Abstand gesetzt (Abb. 4). Diese Deckenplatten sind in den Auflagerepunkten mit Rollen versehen, damit sie leicht verschiebbar sind (Abb. 5). Als dritter Arbeitsschritt konnten Filigranplatten auf die Unterzüge aufgesetzt und der tragende

Deckenbeton eingebracht werden. Für die Haustechnikmontage wurden die Unterdeckenelemente dann zusammengeschoben und nach erfolgter Montage wieder auf Abstand gebracht. Der verbleibende Raum zwischen den Deckenplatten wird für die Beleuchtungskörper genutzt, beziehungsweise mit 2 cm starken sandgestrahlten Betonplatten geschlossen.

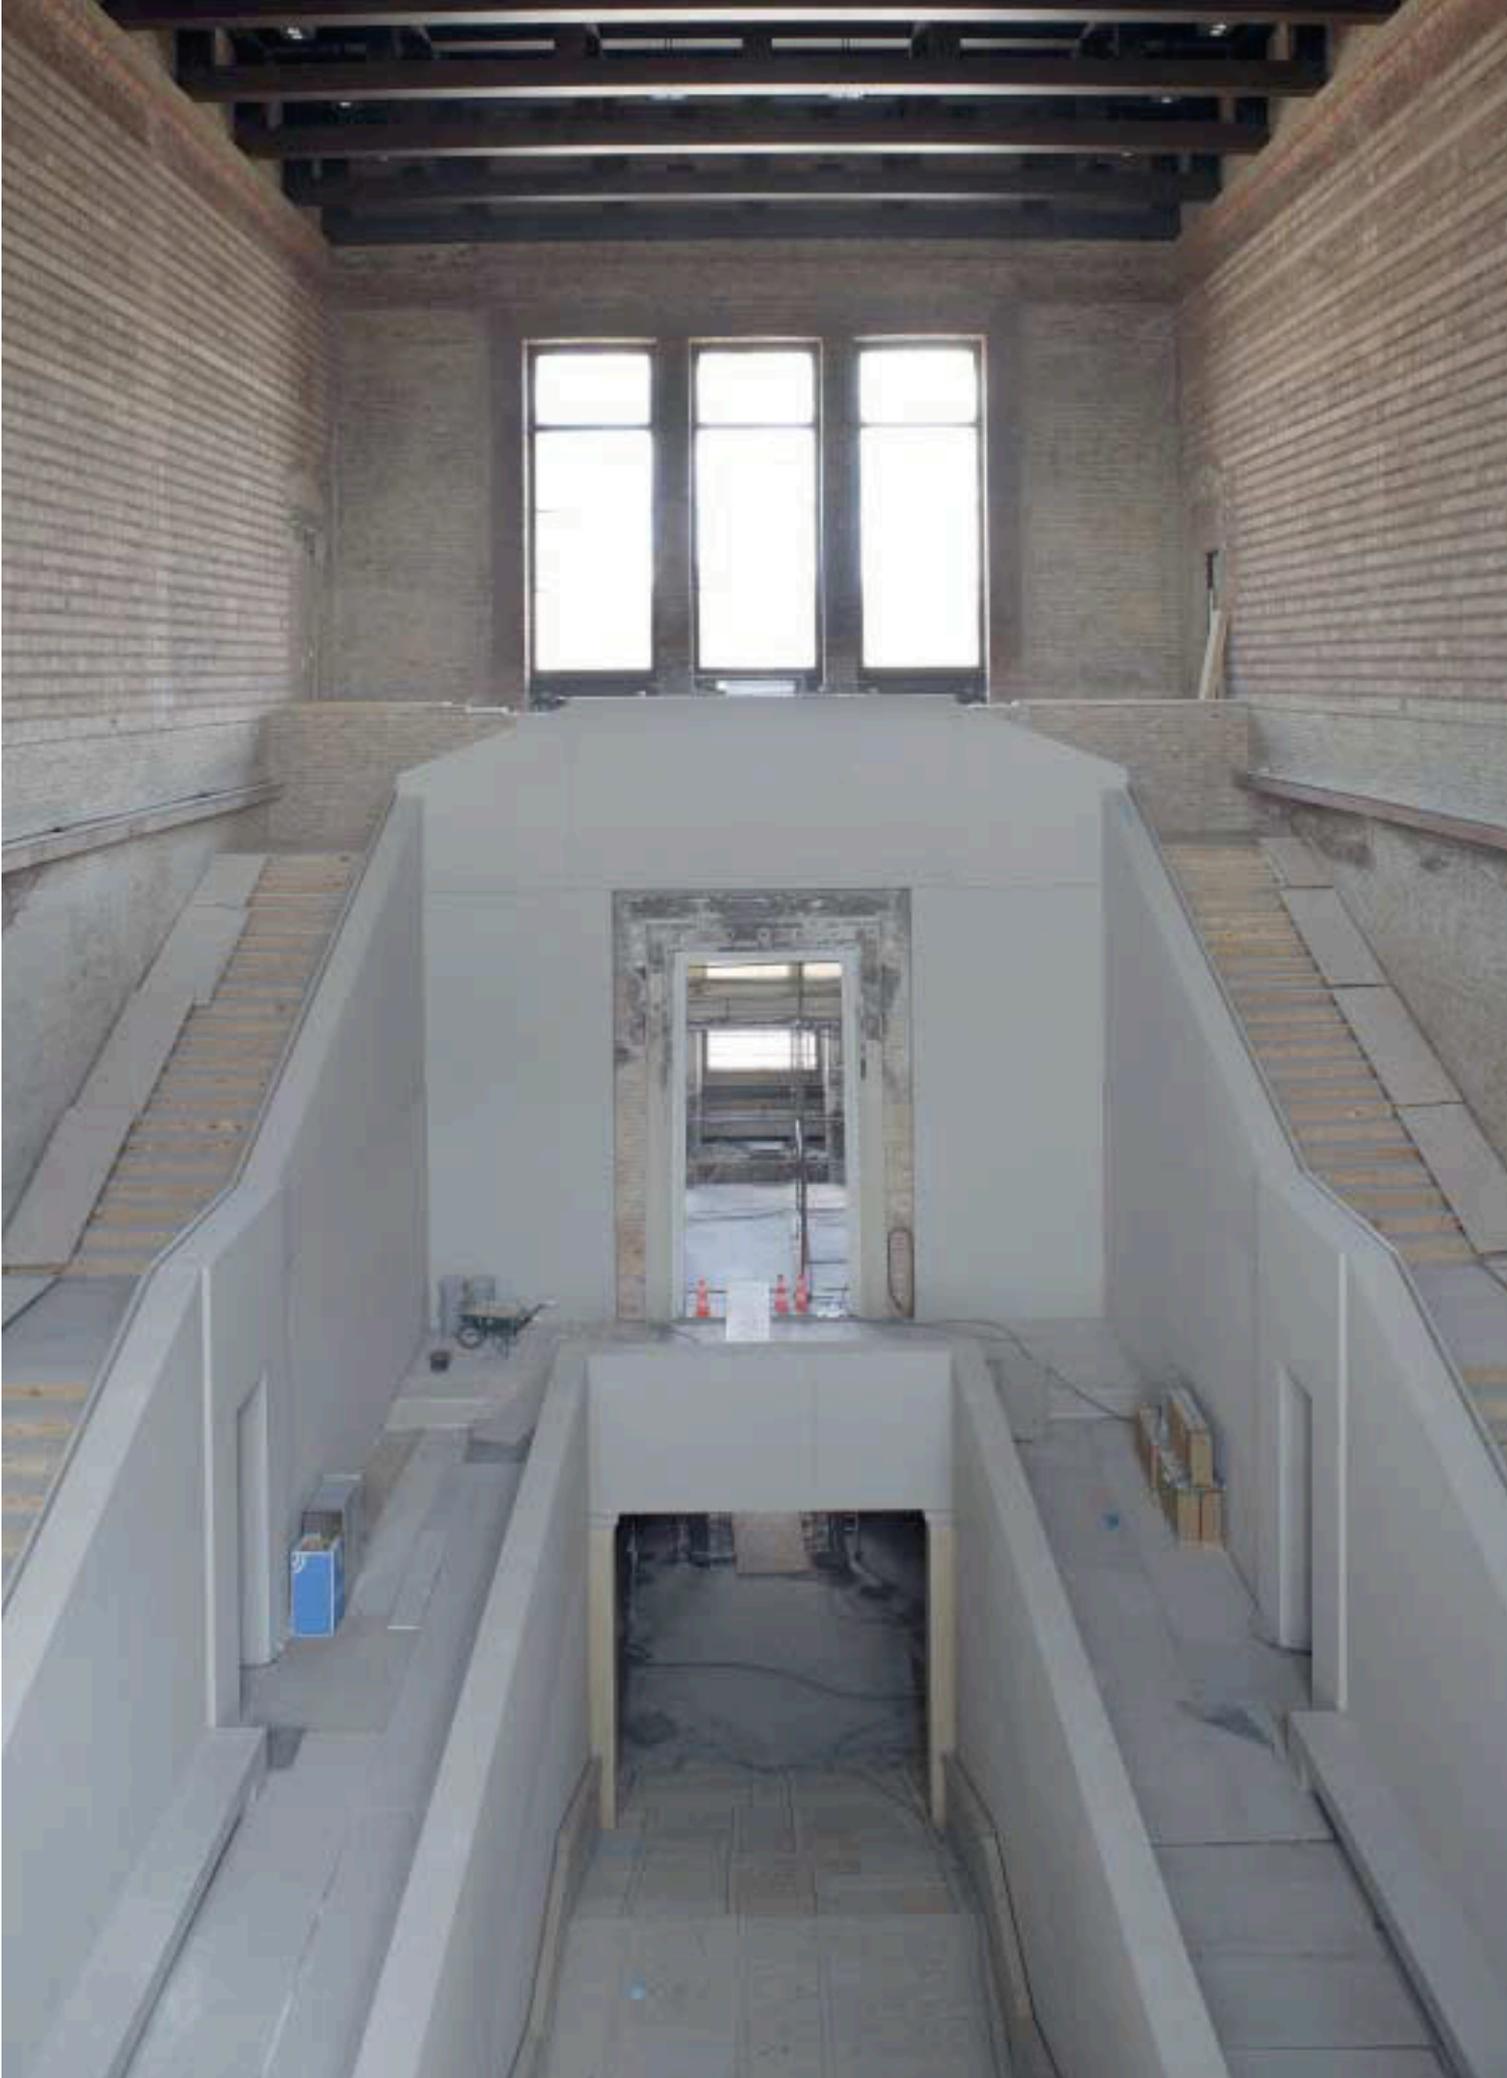
Abb. 3: Haupttreppenhaus

Das Haupttreppenhaus (Abb. 3) stand bis 1986 mit seinen 22 m hohen Mauerwerkswänden ohne schützendes Dach. Die Idee von David Chipperfield für den Wiederaufbau des Neuen Museums lässt diese hohen Wände 60 Jahre nach Kriegsende so wie sie sind, gezeichnet vom Krieg, von der Teilung Deutschlands, und nimmt nur die Funktion des Haupttreppenhauses auf. Von den ehemals sehr reich verzierten Wänden bleibt nur das Mauerwerk sichtbar. Die ursprünglichen Dimensionen des Raumes bleiben erhalten. Die neue Treppenanlage wurde komplett aus Fertigteilen mit Mar-

morbeton (Abb. 7, 8, 10) in geschliffener sowie sandgestrahlter Oberfläche ausgeführt.

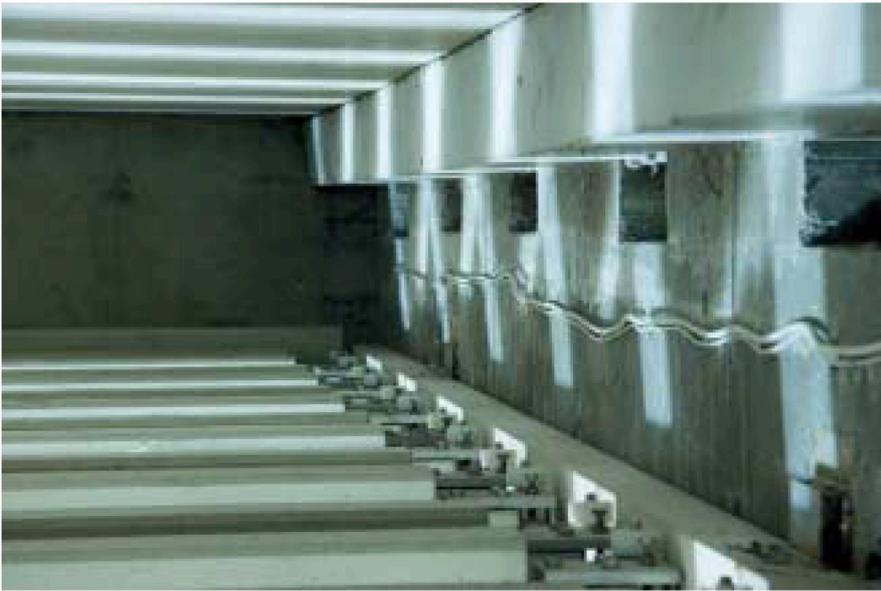
Abb. 4: Der Hohlraum zwischen der rollenden Unterdecke und der tragenden Geschossdecke

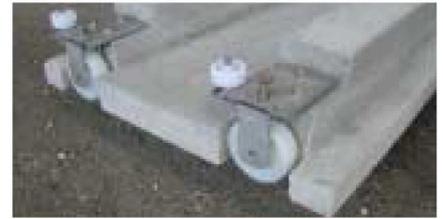
Abb. 5: Detail Rolldecke

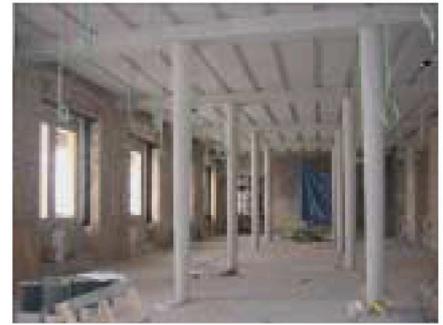
Abb. 6: Karottenstützen

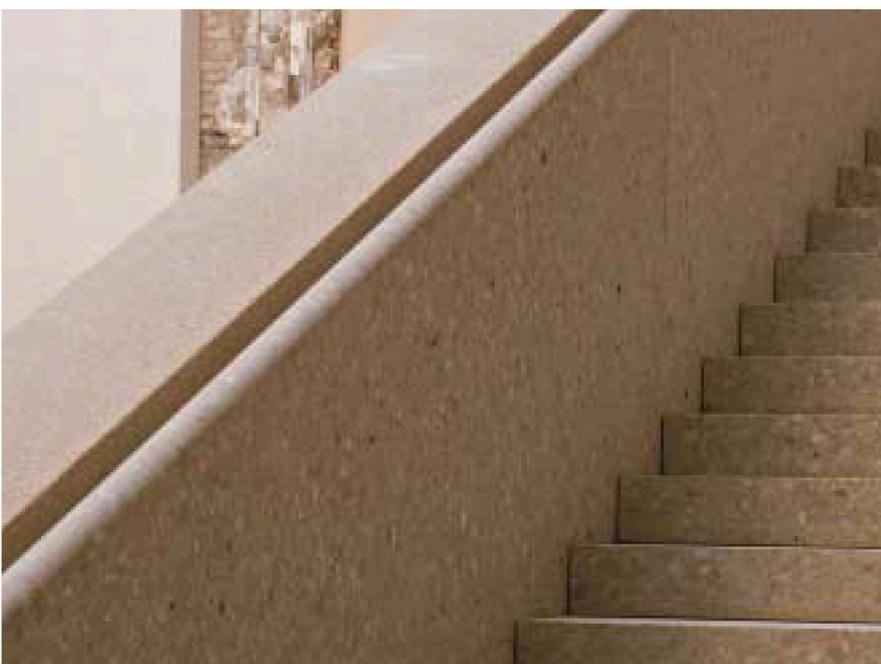
Abb. 7: Brüstung – Handlauf – Stufen; Marmorbeton geschliffen

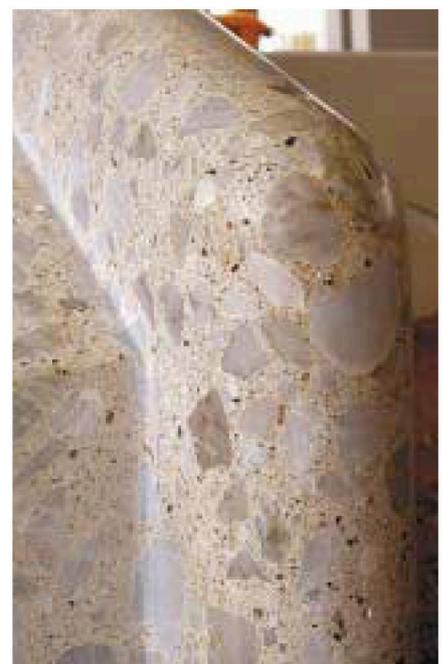
Abb. 8: Detail des geschliffenen Handlaufes

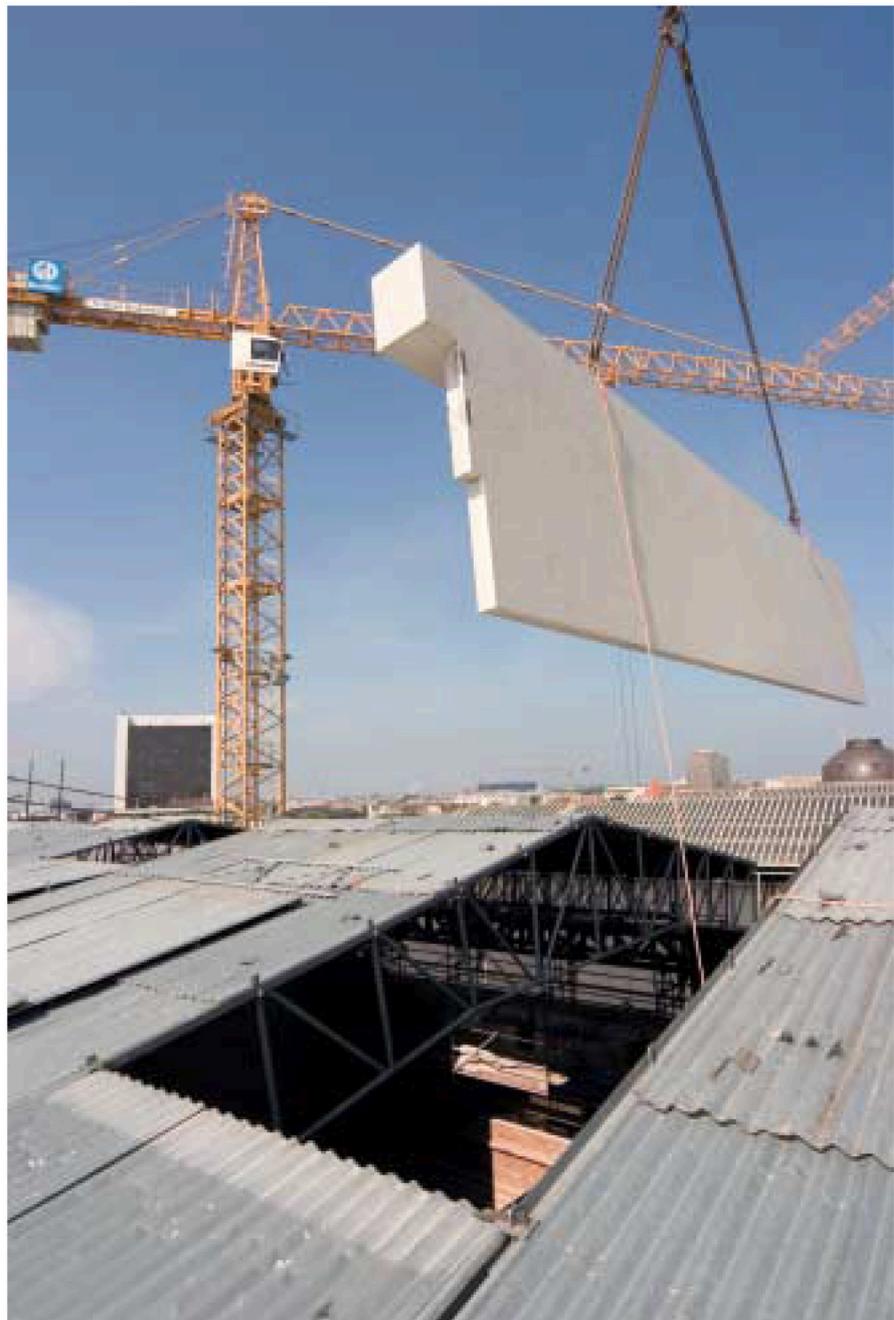
Abb. 9: Bei der Montage der Fertigteile musste das Schutzdach hubweise geöffnet werden

größtenteils durch Hochbaukräne, dabei musste im Bereich des Bestandes das bauseitige variable Schutzdach für jeden einzelnen Hub geöffnet werden (Abb. 9, 11). Im Untergeschoss wurden die Fertigteile innerhalb des Gebäudes durch aufwändigen Quertransport an den Einbauort gebracht. Da die Betonoberflächen bereits im Rohbauzustand die Endoberflächen darstellten, waren umfangreiche Schutzmaßnahmen wie z. B. hinterlüftete Holzverschalungen und verzinkte Anschlussbewehrungen notwendig.

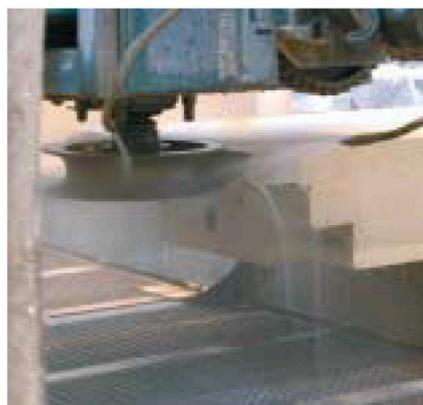
Abb. 10: Diamantbohrfräser, Handlaufbearbeitung

Durchmesser enthalten. Unterzüge, Deckenplatten, Türleibungen, Stützen, Bodenbeläge, Treppenstufen, Wandplatten mit Einzelementgrößen von bis zu 8×3 m wurden geschliffen und sandgestrahlt; bis zu 15 m lange Stützen 50/50 wurden vierseitig gestrahlt und Handläufe der Treppenanlage mit einem Diamantformfräser rund geschliffen (Abb. 10).

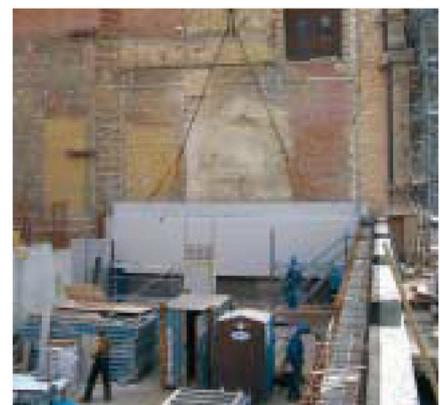
Abb. 11: Montage einer freitragenden, 21 t schweren Wandscheibe

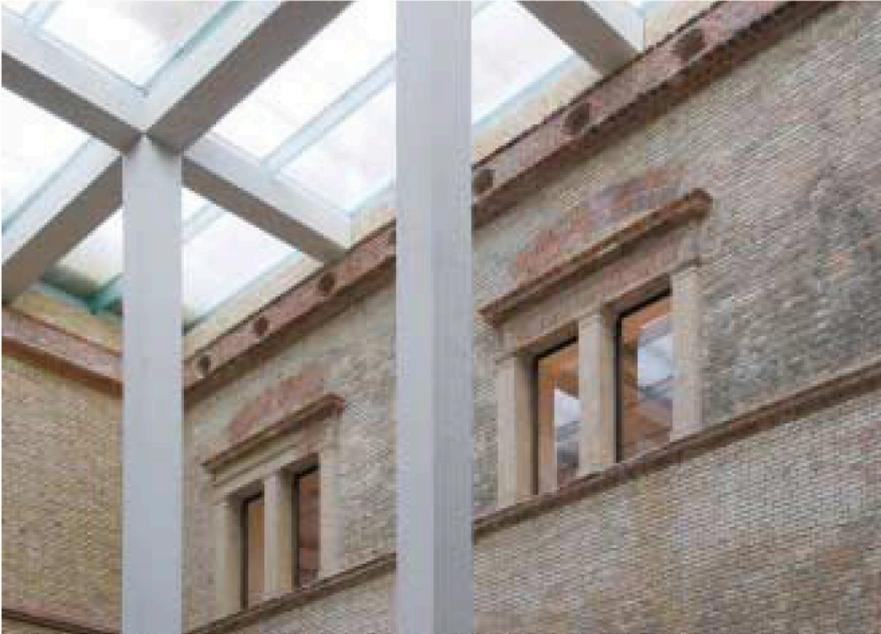
Abb. 12: Ägyptischer Hof, Stützen Balkenrost – Glasdachebene

Neben einzelnen Räumen und dem Griechischen Hof stellen der Ägyptische Hof (Abb. 14) und das Haupttreppenhaus (Abb. 3) die Höhepunkte für die Leistung in Architekturbeton dar. Der Ägyptische Hof erhält – entgegen dem Zustand vor der Zerstörung – neue Ausstellungsräume über drei Geschosse. Ein Säulensystem trägt diese Räume und letztlich das Glasdach (Abb. 12). Der Entwurf sah vierseitig sandgestrahlte 15 m hohe Stützen 50/50 vor. Die Knotenpunkte der Fertigteilkonstruktion wurden dergestalt entwickelt, dass der Betrachter die einzelnen Elemente nicht wahrnimmt und von einem monolithischen Knoten ausgeht (Abb. 13, 15). Alle sichtbaren Betonflächen wurden sandgestrahlt (Abb. 14). Die 15 m langen Stützen wurden liegend mit einem Querschnitt 55/50 hergestellt. Nach dem ersten Abbin-

deprozess wurden 5 cm auf der Einfüllseite weggenommen, um so den Endquerschnitt von 50 x 50 zu erreichen. Dabei war die hohe Steifigkeit des Betons sehr wichtig. Diese ungewöhnliche Vorgehensweise ermöglichte bei dem vierseitigen Sandstrahlen, dass alle Seiten der Stütze ein ähnliches Bild ergaben. Der Griechische Innenhof war bis auf die zerstörte Apsis recht gut erhalten (Abb. 16). Im unteren Wandbereich wurde umlaufend mit dem neuen Werkstoff Marmorbeton eine sandgestrahlte Wand vorgesetzt. Die Apsis wurde im oberen Bereich mit Altziegeln wiederhergestellt.

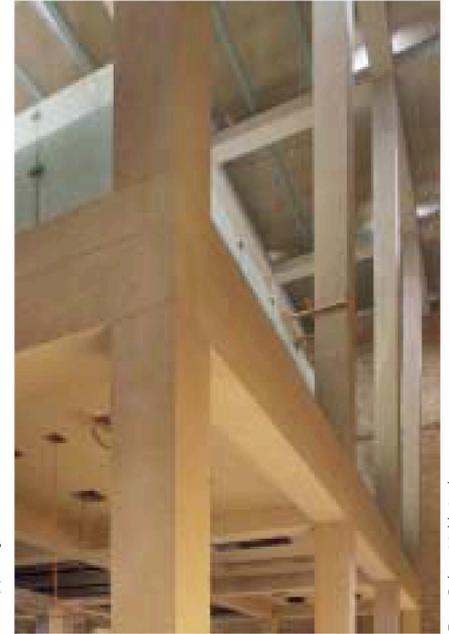
Abb. 13: Ägyptischer Hof, Untersicht FT-Plattform, Knotendetail

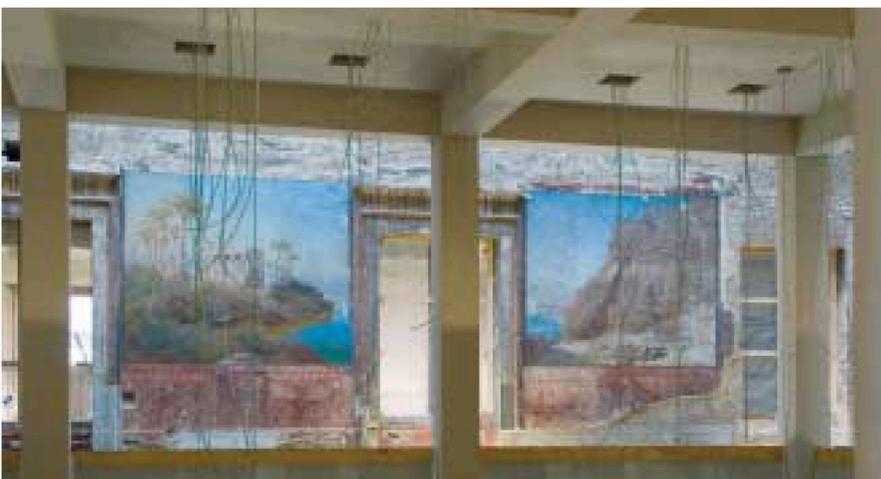
Abb. 14: Ägyptischer Hof – FT-Konstruktion und historische Wandgemälde

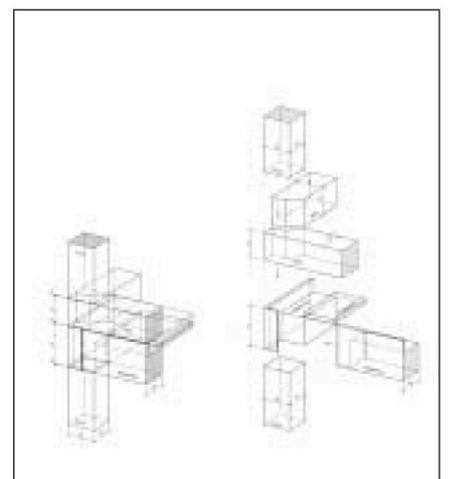
Abb. 15: Isometrie des Eckknotenpunktes im Ägyptischen Hof (o. M.)

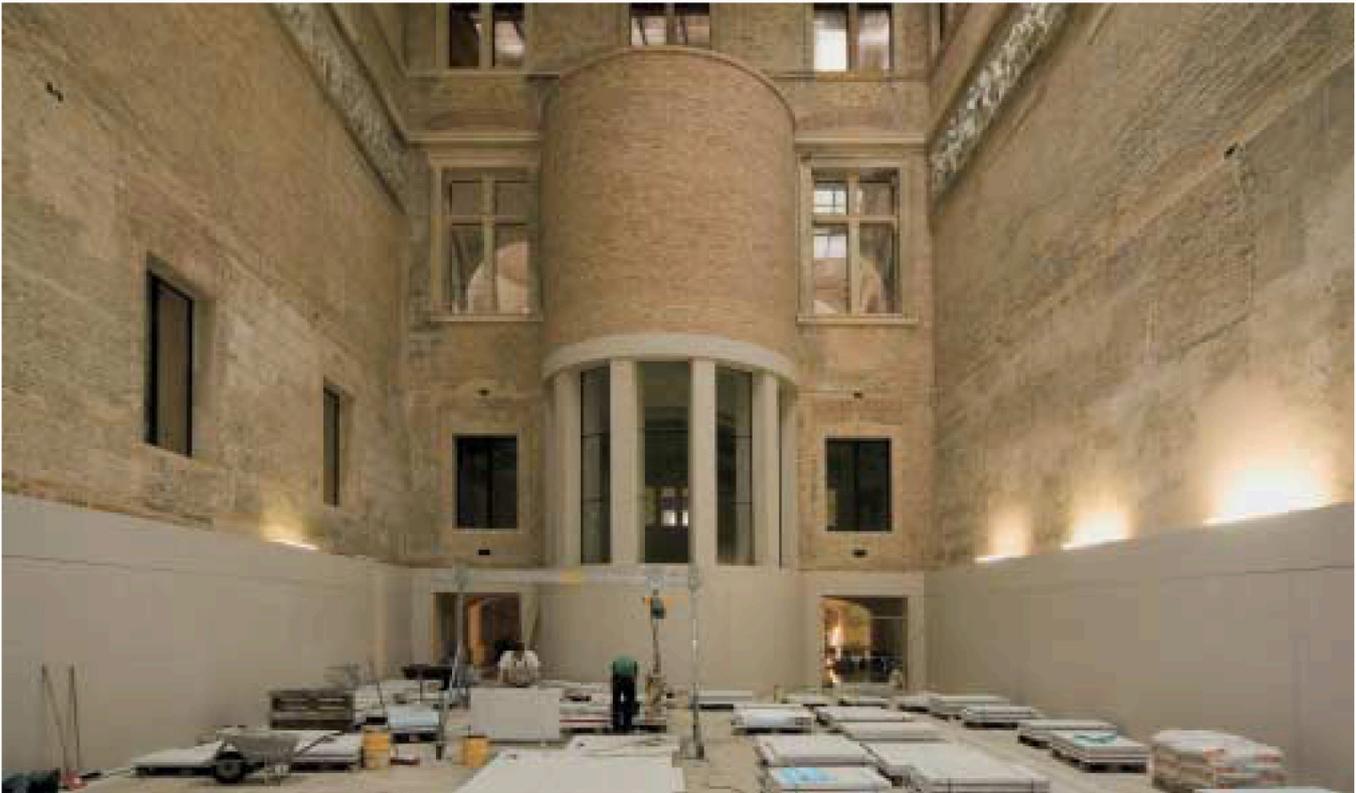
Abb. 16: Griechischer Hof – Apsis
